## ▶▶ 塗装

マンション  
大規模修繕

NPO法人ニューアル技術開発協会

新築工事への  
フイールドバック ⑧

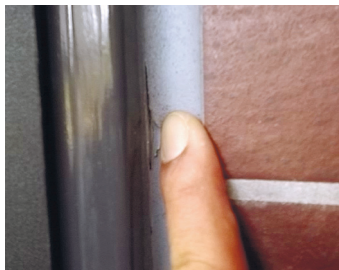
シーリングの破断 (写真1)

写真1は、玄関扉やメーターボックス扉などの鋼製建具の枠シーリングの破断である。施工

後半年程度で生じる破断の発生断面は、塗膜とシーリングの層間や塗膜層内などさまざまであるが、主要因は塗膜層への可塑性剤移行と考えられている。

実際の鋼製建具の仕上げは、上塗塗装を行った後、間もなくシーリングを打設するケースが多い。その際、上塗塗装からシーリング打設までの間隔が短い場合、またシーリングプライマーが塗布不足の場合、このような現象が生じやすい傾向にあることが実験結果により確認されている。

また根本的な相性についても弱溶剤系1液形塗料（特にウレ

タン系)と各種シーリング材の組み合わせでは、不具合事例が多いことが確認されている。

対策としては、相性(組み合わせ)の事前確認、適切な養生期間、施工間隔の順守が挙げられる。

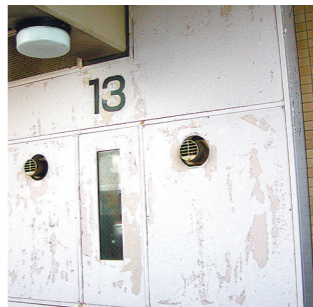
写真2は、塩害に起因するとされる塗膜の剥離・錆である。鉄の腐食反応は、水と酸素の存

在下で起こるが、腐食反応の速度や範囲および程度には気温、大気中の塩分(海塩粒子、凍結防止剤など)、排気ガス、工場の媒煙など、さまざまな物質が強く影響する。特に湾岸部の鋼材腐食は、他地域に比較して著しく多いことから、塩分の影響が腐食反応を最も強く促進させるといえる。

塩害に起因すると思われる塗膜の剥離・錆 (写真2)

実際の新設鋼製建具は、立地環境を考慮しないで設置されるケースが多くあり、湾岸部にかかわらず一般的な仕上げ材(JIS K5516 合成調合ペイントなど)を使った結果、竣工まもなく発錆が生じ、改修時期を早めざるを得ない場合などが多々

ある。

対策として、立地環境を考えた仕様選定が必要になる。下塗(錆止め)と上塗(仕上げ)の組み合わせのバランスを考慮することが重要である。例えば油性系下塗(錆止め)へフッ素樹脂上塗を塗装しても、防錆効果が十分とはいえず、バランスが悪い仕様となってしまう。
