▶▶アフターケア

マンション
大規模修繕

新築工事への
フリードバック 14

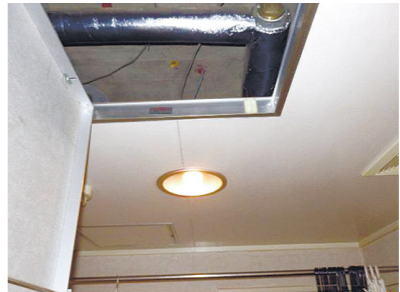
点検しやすい点検口例

2点目は、点検しやすい建物かどうかという部分だ。その前提としてパイプスペース内、天井、床下には必ず点検口を設ける。そして小さく中が覗けない、梁などの障害で先が見えない、ビスなどで固定されワンタッチで開かない、収納等の奥にあり点検口に辿り着くまで多くの物を出さなければならない、といった不具合を踏まえて設計段階や施工段階に対処すべきだ。
